**Análise arquitetônica da igreja Nossa Senhora das Necessidades -
Santo Antônio de Lisboa, Florianópolis (SC)**

*Architectural analysis of Nossa Senhora das Necessidades Church –
Santo Antônio de Lisboa, Florianópolis (SC)*

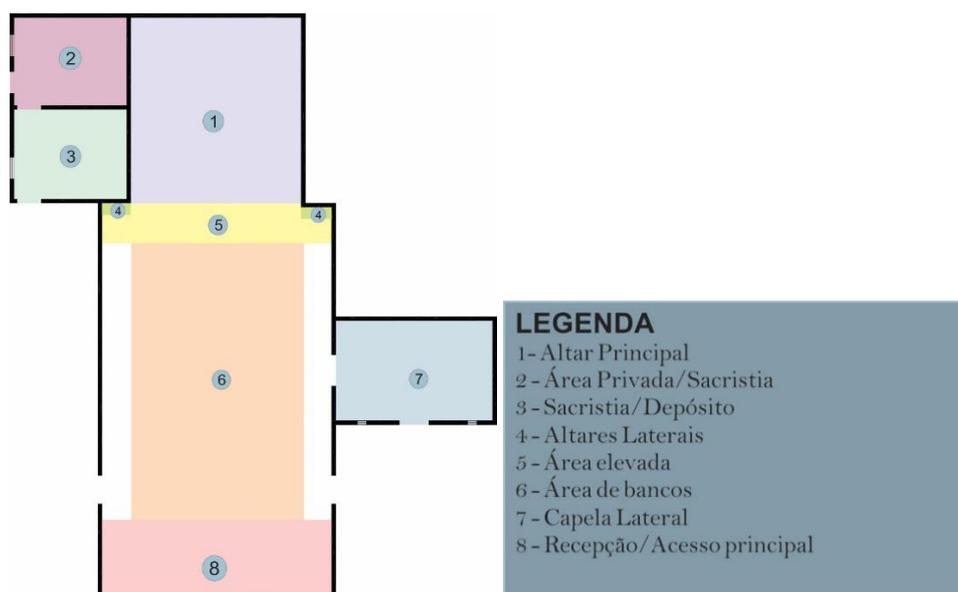
Figura 1 – Disposição de planta. Fonte: Os autores

Assim como mostra a fig. 01 a disposição dos ambientes da Igreja Nossa Senhora das Necessidades acontece de maneira linear, onde apresenta respectivamente da entrada principal: a recepção dos fiéis, os bancos para acomodá-los durante as celebrações, área elevada onde geralmente ficam os músicos do coral, altares laterais e o altar principal. Ao lado a extensão de número 07 na fig. 01 representa a capela lateral, onde concentra-se um espaço reservado para oração. E nas extensões representadas pelos números 02 e 03 na fig. 01 estão os espaços privados da instituição religiosa onde se localizam a sacristia, depósito e área de reuniões dos funcionários voluntários e do Padre.

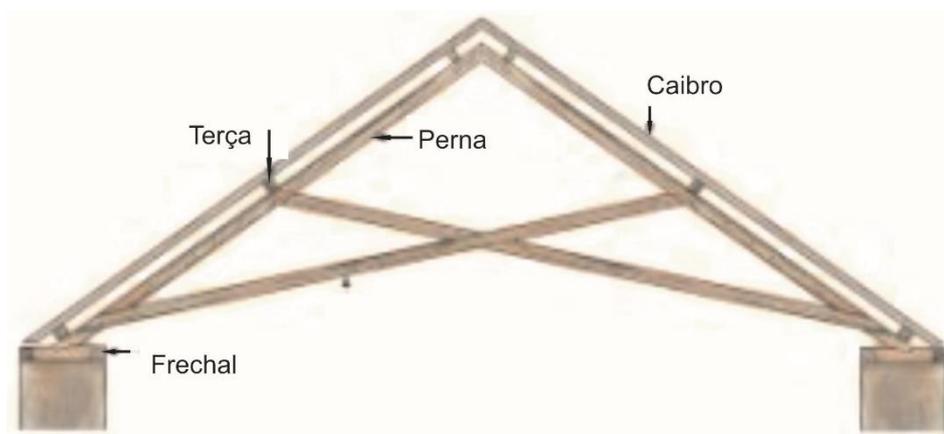
Figura 2 – Tesoura do tipo Santo André. Fonte: A partir de Colin

Na estrutura da cobertura foi identificada a utilização da madeira, com função estrutural de sustentar o peso das telhas, que por sua vez eram de cerâmica de capa e canal, também podendo adotar a denominação telha canal ou telha colonial (COLIN, s.d.), apresentam formato irregular, variando o seu tamanho. Ao analisar o local, chegou-se à conclusão de que as tesouras utilizadas, são do tipo Santo André (fig. 2). Em relação ao forro, foi observada a utilização de duas técnicas: (a) no altar o forro abobadado (fig. 3), denominado dessa maneira pela colocação de cambotas auxiliares que encurvam a estrutura ao final da forração, nele foram utilizadas as mesmas peças da madeira das tesouras da cobertura principal, e a segunda (b) na nave central, designada de esquife (fig. 4), onde a forração segue a inclinação das telhas canal (CARDOSO, 2013).

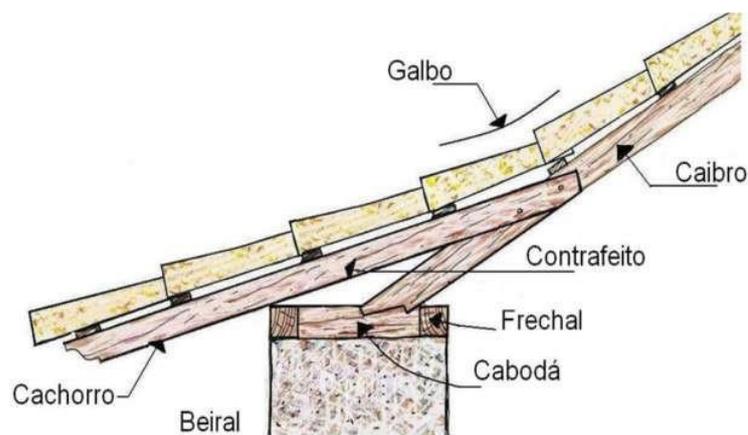
Figura 5 – Desenho esquemático do beiral formando o galbo. Fonte: A partir de Colin

Sobre os beirais, tinham uma preocupação referente às paredes, com o objetivo de protegê-las contra a incidência da chuva, para que assim, a estética da obra não fosse comprometida. Com isso, fizeram com que houvesse a mudança de inclinação das águas, que recebe o nome de galbo (fig. 5), com o intuito de direcionar a água para longe (IPHAN, 1999).

Para a decoração dos galbos utilizavam a beira, que são os ornamentos de alvenaria na junção com o telhado. Em muitos casos, as próprias telhas eram usadas como moldes, deixando uma impressão de semicírculos denominados de beira-seveiras, muito utilizadas na época por ser de fácil execução e baixo custo (IPHAN, 1999).

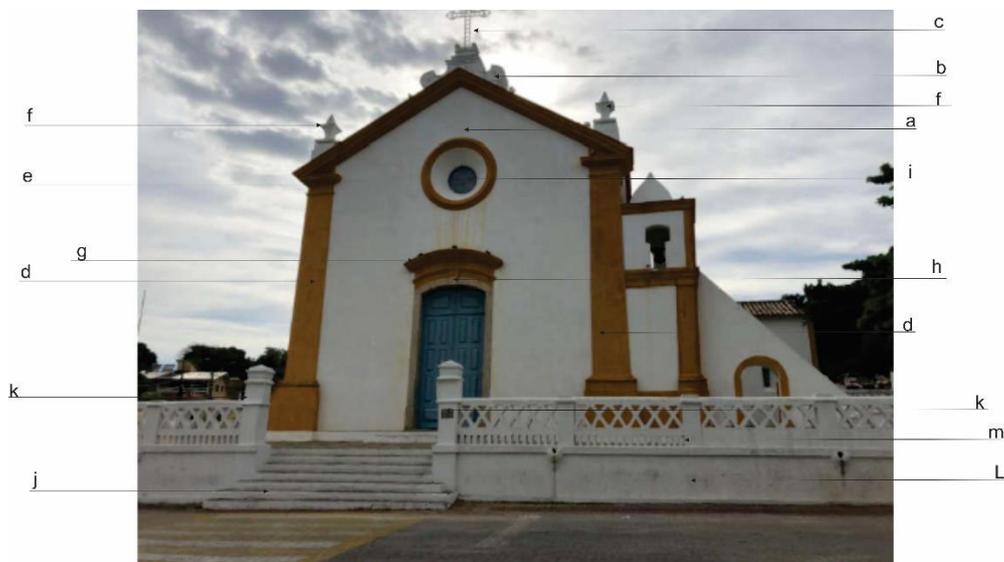
Figura 6 – Elevação frontal da igreja. Fonte: Os autores.

Na fig. 6 é possível observar a fachada frontal com frontão triangular (a), encimado por duas volutas (b), que sustentam a cruz latina (c). Nas laterais, abaixo do frontão, aparecem pilares com base quadrada embebidos à parede (d), encimados por um capitel de configuração simples (e). Nas laterais, acima do frontão, observa-se a presença de dois pináculos (f). A entrada é encimada por uma cornija (g), com chave ao centro (h). Acima é possível observar uma abertura em óculo (i). A escada é central (j) apresenta pilaretes nas laterais (k) e muro de contenção (L) com guarda corpo vazado (m).

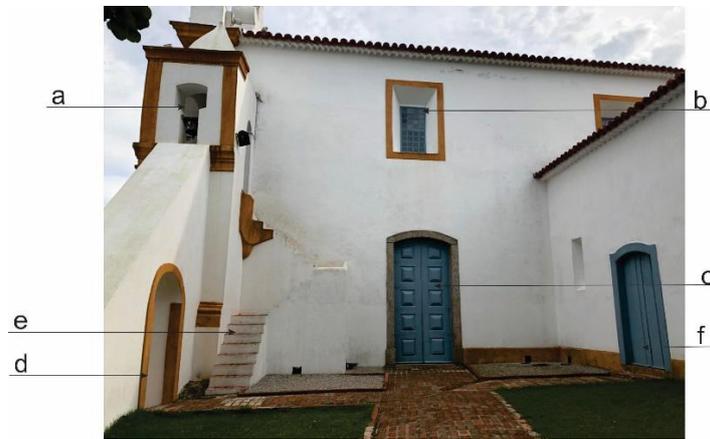
Figura 7 – Elevação lateral direita da igreja. Fonte: O autores.

Na fig. 7 a vista lateral direita dá atenção para os seguintes detalhes decorativos: torre sineira (a), clerestório (b), porta de entrada em madeira com arco de meia volta abatido, contornado por moldura

em pedra também em formato de arco de meia volta (c), abertura em arco de volta perfeita (d), escada de acesso para o sino em pedra (e), porta de acesso com moldura (f).

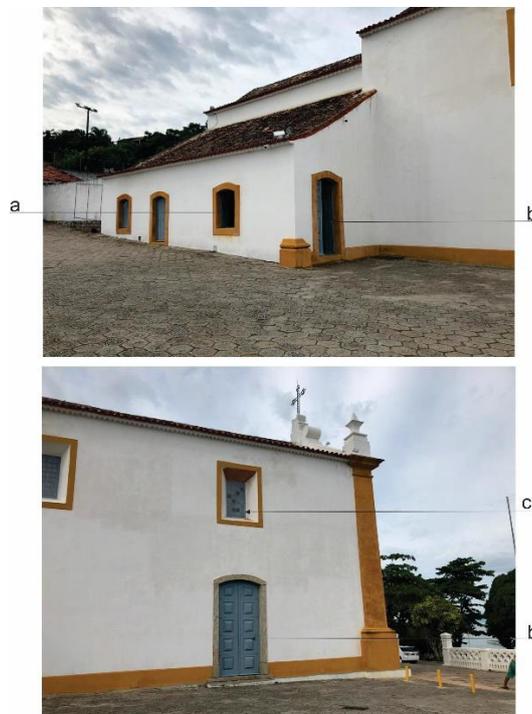
Figura 8 – Elevação lateral direita da igreja. Fonte: Os autores.

Na lateral direita da igreja (fig. 8) os elementos observados são: abertura em madeira contornada por moldura (a), porta de acesso ao corpo lateral contornada por moldura em arco de meia volta abatido (b) e clerestório (c).
